2012 | Nr. 04  
www.a-p-r.de

## RICHTER Pumps

## AHORROS MASIVOS DE ENERGÍA POR LA READAPTACIÓN DE LA BOMBA AL VACÍO

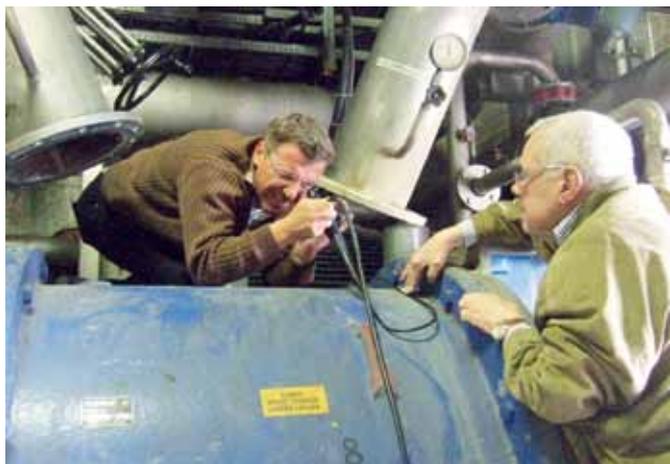
Análisis en el lugar de una bomba al vacío por el técnico de servicio de la empresa Richter (izquierda Heinz Heiliger, y H.F. Laub)

El asesoramiento especializado lo recibe la empresa de Düren del Sr. H. F. Laub que tiene 40 años de experiencia en el área de servicio de bombas de anillo de agua y también en las inspecciones en el lugar, cuando se investiga el estado de las bombas en la fábrica de papel, donde está presente. El calcula las potencias de pérdida por las ranuras muy grandes, las acumulaciones, y los costos que resultan de allí, los cuales le generan pérdidas de energía evitables por año al fabricante de papel.

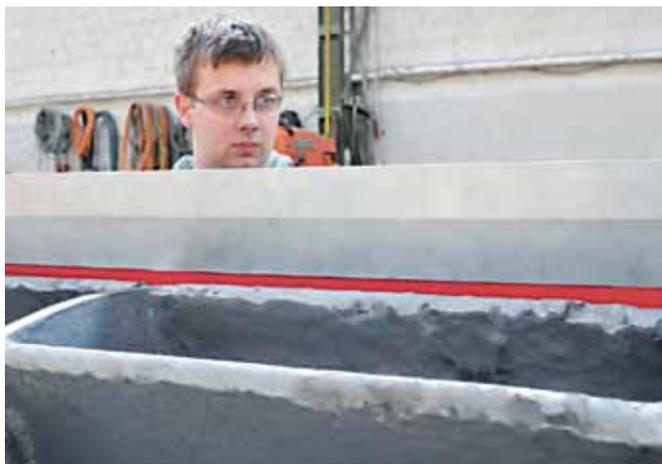
Rotor desgastado de la bomba al vacío Siemens-Elmo después del chorro de arena. La pérdida de material del rotor está marcada en rojo.

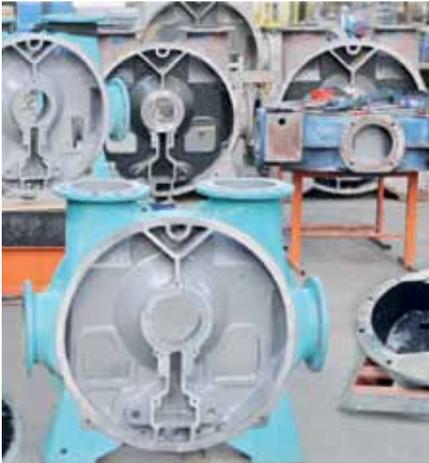
Placas laterales recubiertas con los compuestos ajustados según las condiciones de uso

requeridos. En el futuro serán realizados también en nuestra propia fábrica en la nueva instalación de revestimiento térmico para recubrimientos de rodillos (vea el reporte apr 02/2012).

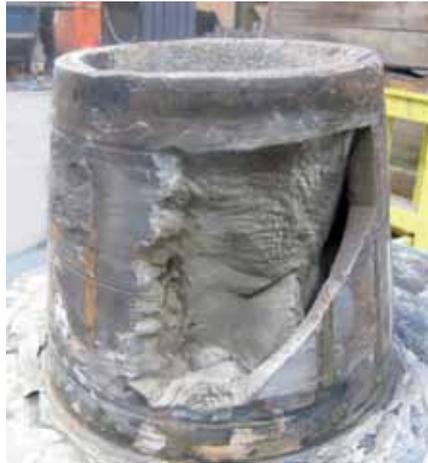
Cono Nash tapado, el análisis en el lugar dió una pérdida de capacidad del 85%

La valorización de la prueba de capacidad ha mostrado que la pérdida de capacidad de las bombas al vacío de anillo de agua se ha duplicado en los últimos 20 años de un por ciento por año a alrededor del 2%. Aquí toman bastante rol las acumulaciones aumentadas en el área de salida de los conos, o en las ranuras en los discos de control. Según las informaciones de la empresa han aumentado las suciedades por el mayor uso de papel de reciclaje. Además las bombas son contaminadas por el mayor uso de químicos durante la preparación del papel de reciclaje.

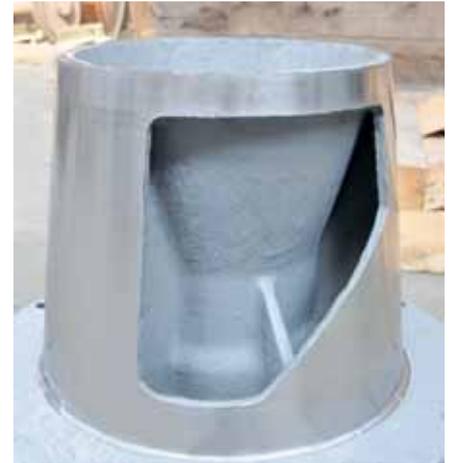
El cono Nash revestido con compuesto y limpiado contra nuevas acumulaciones

Las ranuras ampliadas son regeneradas, eso significa que se llevan nuevamente al tamaño original con los materiales altamente resistentes al desgaste. Las áreas con acumulaciones son revestidas después de su eliminación con materiales especiales compuestos, los cuales evitan en el futuro nuevas acumulaciones o por lo menos las reduce.

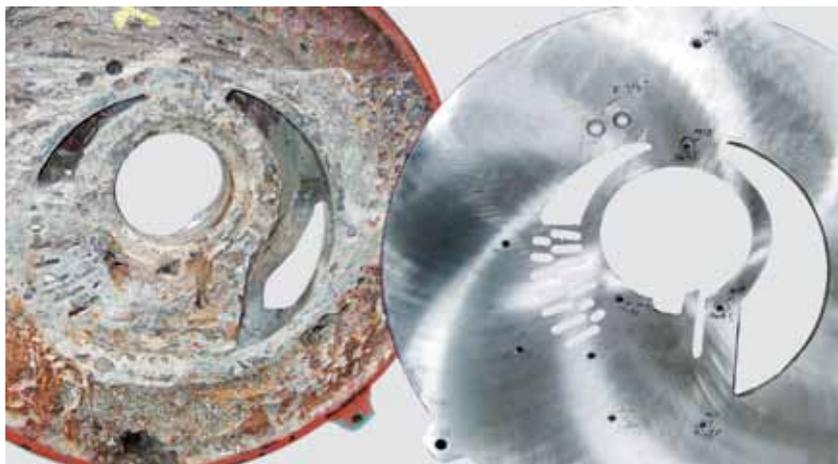
Comparación Discos de control de Elmo (nuevo+antiguo). El área de estanqueidad está bastante oxidado, las ranuras de control está tapadas, eso significa pérdida de energía externa.
