2012 | Nr. 04  
www.a-p-r.de

## STORA ENERGIBESPARINGAR MED VAKUUMPUMPS-UPPGRADERING

Företaget Richter från Düren analyserar, reparerar och optimerar vakuumpumpar. Med hjälp av på-plats-analys bestäms och dokumenteras varje pumps energiförlust. Reparationerna utförs med mycket slitstarka specialmaterial som säkerställer att reparationsintervallerna och driftstiderna förlängs och energieffektiviseras.

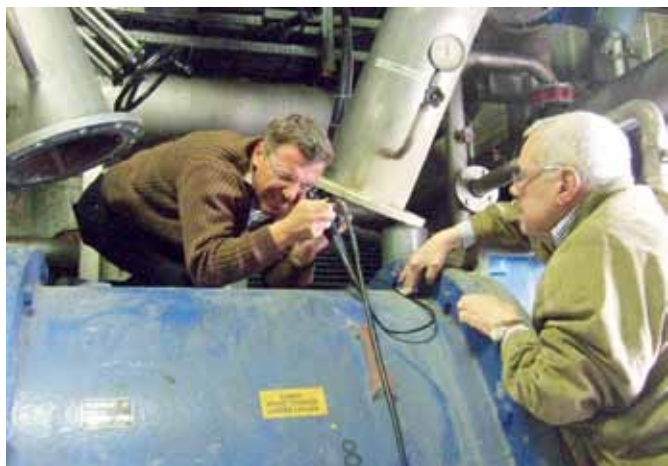
På-plats-analys av en vakuumpump av servicetekniker Heinz Heiliger, vänster och H. F. Laub

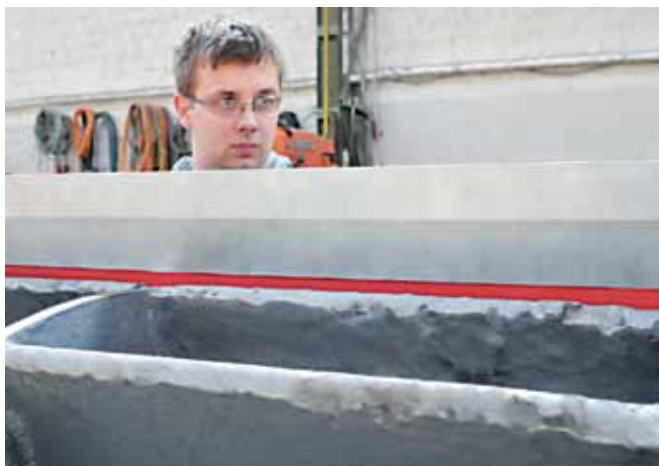
Sliten vakuumpumsrotor från Siemens Elmo efter sandblästring, rotorns materialförlust är markerad med röd färg.

Utökade spel renoveras, d.v.s. återförs till originalstorlek genom användande av extremt slitstarka material. Områden med avlagringar beläggs, efter att dessa tagits bort, med speciella kompositmaterial för att undvika respektive förebygga framtida avlagringar. Dessa åtgärder lönar sig. Energieffektiviteten sjunker betydligt långsammare och man kan avsevärt förlänga tiden fram tills nästa rengöring eller geometris-

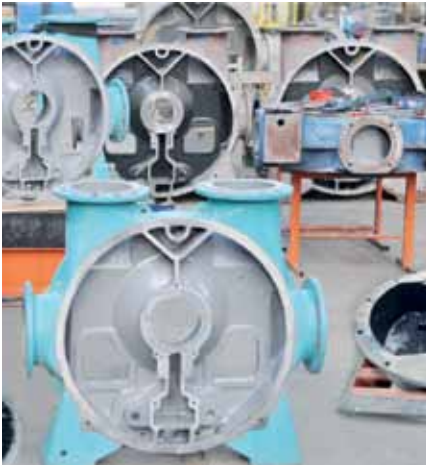
Sidoplatlor belagda med kompositmaterial

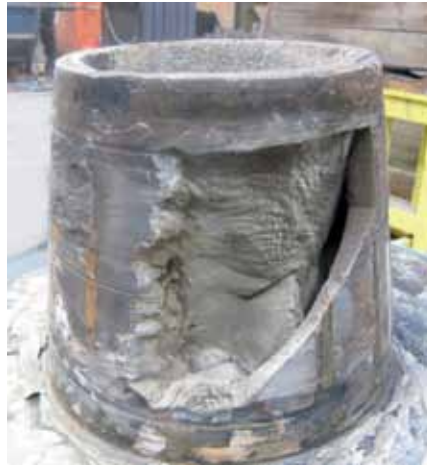
Igensatt Nash-kon, på-plats-analysen visade en kapacitetsförlust på 85%

Tester har visat att kapacitetsförlusten i vakuumpumpar har fördubblats under de senaste 20 åren, från 1% till cirka 2% per år. Här spelar den kraftiga ökningen av avlagringar, speciellt i kon-utloppet eller i kontrollskivornas spår en stor roll. Enligt företaget har föroreningarna ökat på grund av den ökade användningen av återvunnet papper. Pumparna påverkas också negativt av den ökande användningen av kemikalier i returpappersbehandlingen.

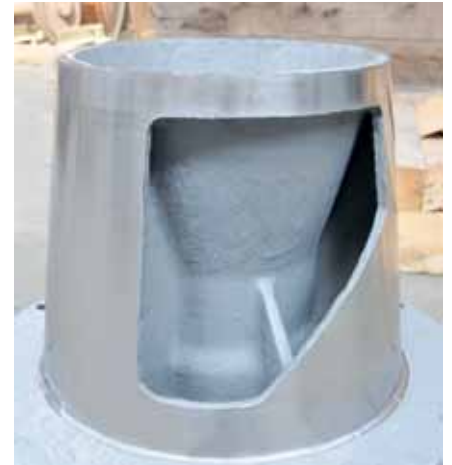
Återställd Nash-kon som kompositbelagts för att undvika framtida avlagringar
